## АВТОМОБИЛЬ ВЫПУСКА 1962 г.

Со второго полугодия 1962 г. выпускается модернизированный автомобиль «Волга» модели 1962 г.

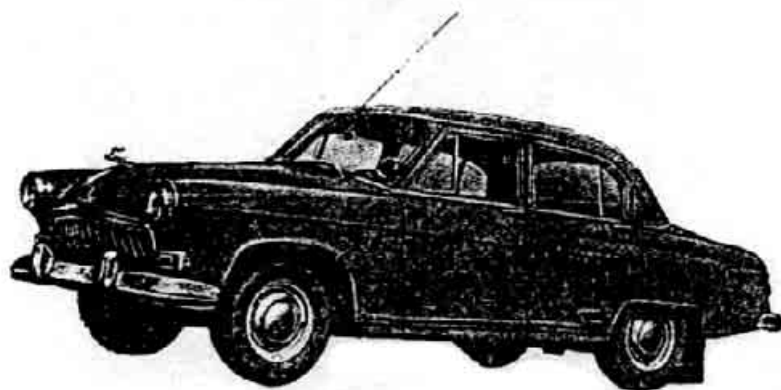
Фиг. 5. Общий вид автомобиля «Волга» модель 1959 г.

несколько обновлены его внешние формы и улучшено внутреннее оформление кузова. Введен ряд новых узлов и сделаны некоторые конструктивные изменения, улучшающие качество и комфортабельность автомобиля.

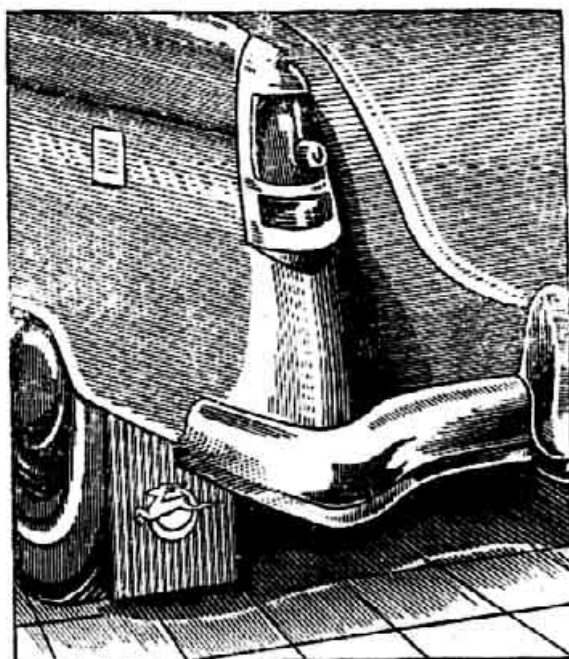
Фиг. 7. Установка брызговиков задних колес и новый задний фонарь

Брызговики задних колес (фиг. 7) устанавливают, чтобы уменьшить забрызгивание грязью задней части автомобиля, а также передней части автомобиля, следующего позади. Брызговики изготовляют из формованной резины и крепят к щиткам задних колес.

Конструктивно светофильтры заднего фонаря и отражателя света объединены (см. фиг. 7) и выполнены из красной прозрачной пластмассы.

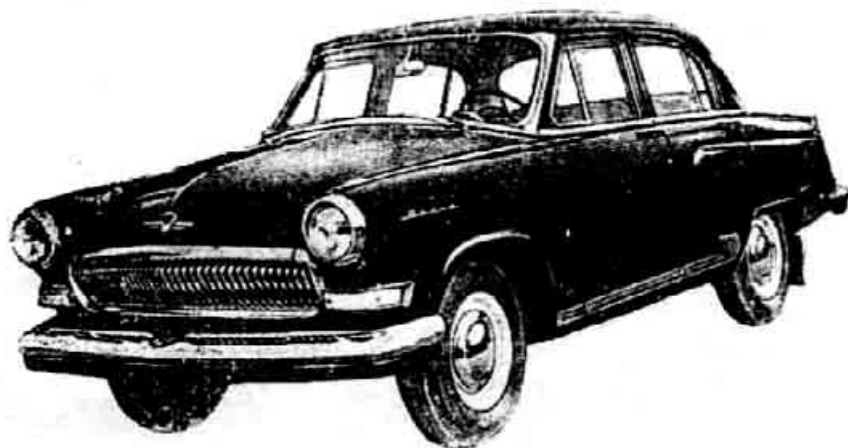
Фиг. 12. Общий вид автомобиля «Волга» модели 1962 г.

Общий вид автомобиля модели 1962 г. показан на фиг. 12.

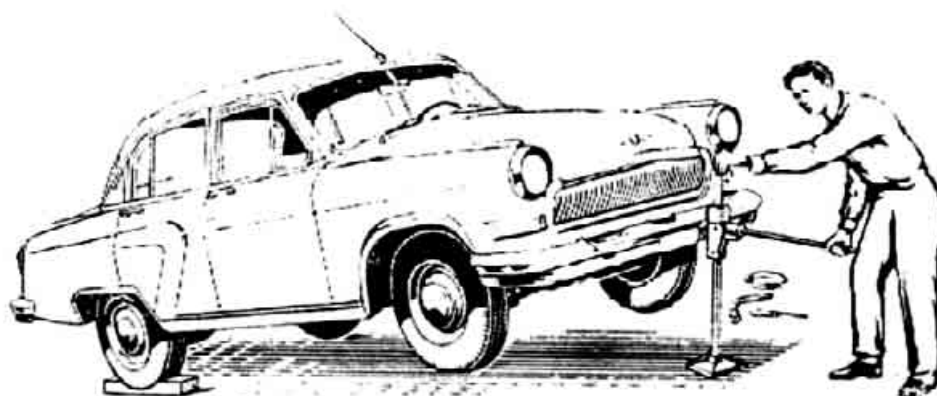
Фиг. 19. Установка домкрата

При подъеме передней части опорную площадку (захват) следует устанавливать в окне вплотную к внутренней стенке. Чтобы при подъеме захват не соскальзывал, на нижней полке бампера приварена специальная скобка (фиг. 19).

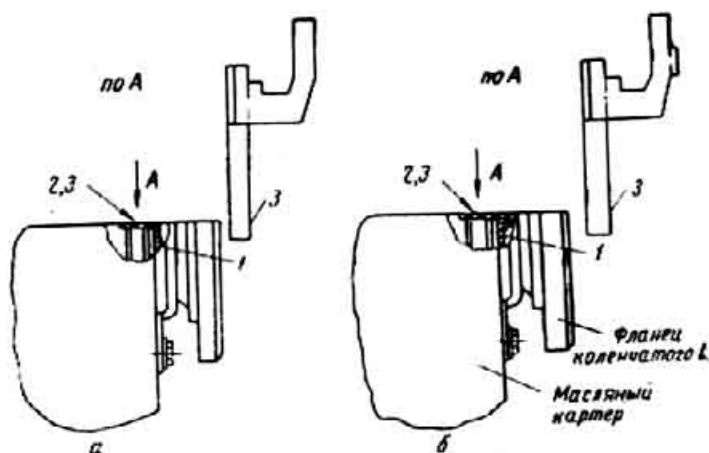
Фиг. 27. Уплотнение заднего конца коленчатого вала: а — до изменения; б — после изменения

Уплотнение заднего конца коленчатого вала. В заднем коренном подшипнике коленчатого вала двигателя установлен сальник из асбестовой набивки и резиновые прокладки стыка крышки подшипника с блоком цилиндров.

Уплотнение заднего конца коленчатого вала до и после изменения см. на фиг. 27.

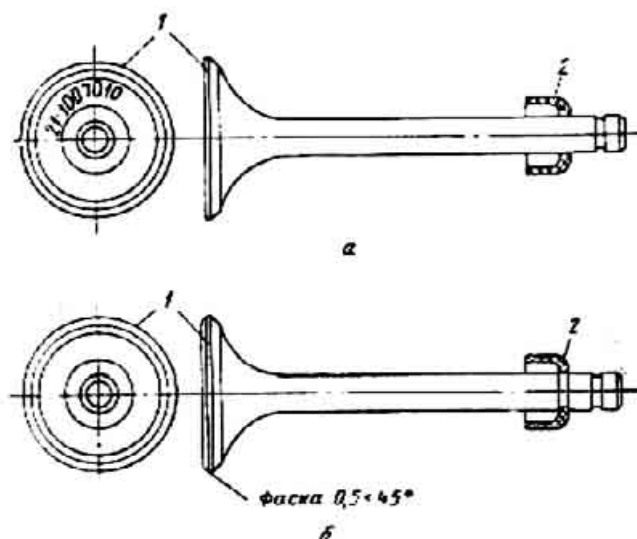
Фиг. 32. Впускной клапан двигателя:  
а — до изменения; б — после изменения

Клапаны новой и старой конструкции взаимозаменяемы.

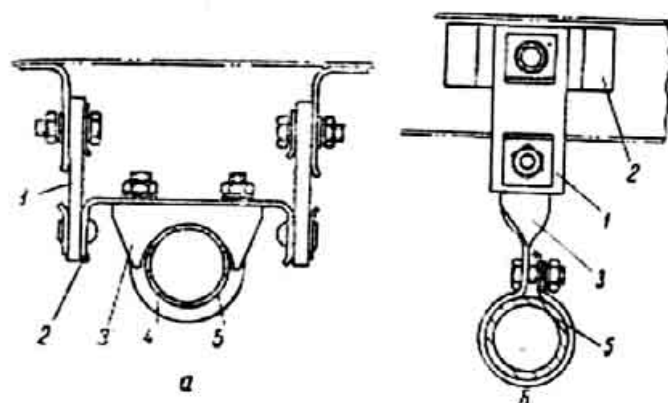
Фиг. 42. Крепление выхлопной трубы глушителя:  
а — до изменения; б — после изменения:  
1 — ремень; 2 — кронштейн; 3 — хомут; 4 — стремянка; 5 — труба выхлопная глушителя

Два угольника (дет. 21-1203096) и два ремня (дет. 21-1203115) заменены соответственно кронштейном (дет. 21-1203146) и ремнем (дет. 21-1203115-Б)

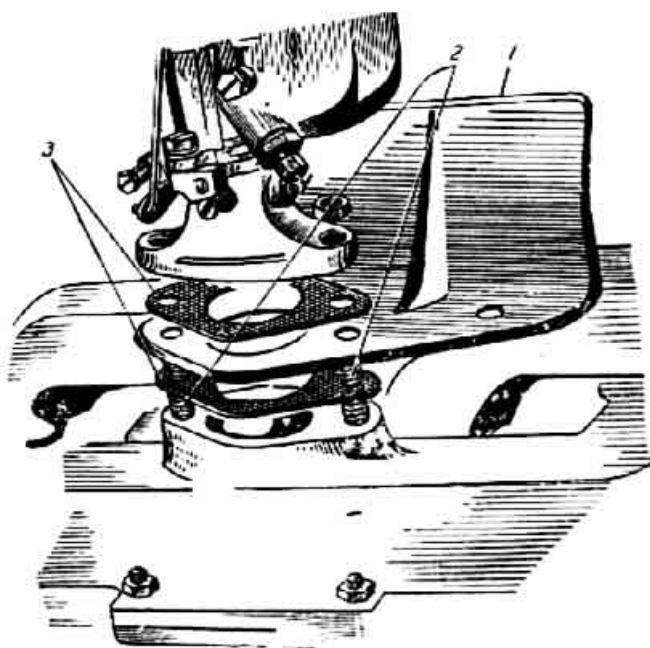
Фиг. 45. Установка предохранительного щитка

Установка предохранительного щитка (фиг. 45) возможна и на автомобили ранних выпусков. Для этого необходимо сменить шпильки крепления карбюратора, установить сначала уплотнительную прокладку с обеих сторон щитка, а затем карбюратор.

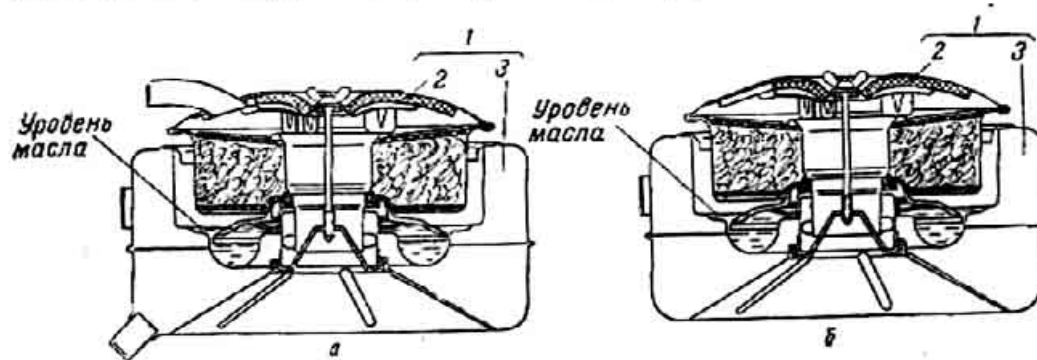
Фиг. 54. Воздушный фильтр:  
а — до изменения; б — после изменения

Начиная с шасси заводской № 20640, устанавливают фильтрующий элемент воздушного фильтра, состоящий из капроновой щетины

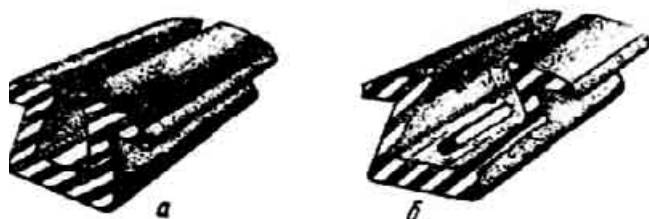
Фиг. 124. Уплотнитель окна задней двери:  
а — до изменения; б — после изменения

Для устранения этого дефекта с мая 1959 г. введен новый уплотнитель с отверстием.
